ZEUS 360

Autobus con motor posterior
Hasta 53+2 asientos

INFORMACIÓN GENERAL

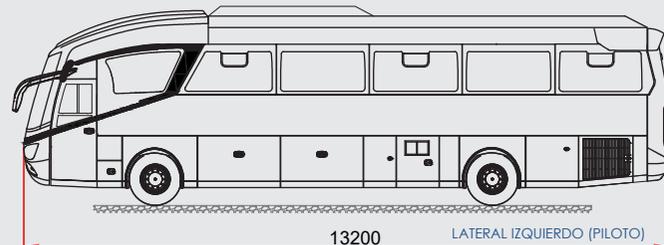
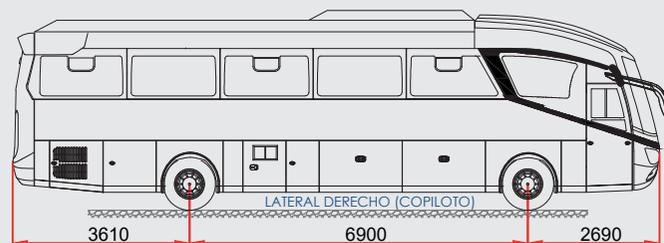
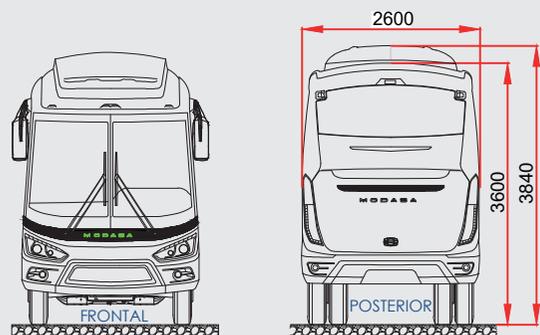
Faros delanteros.- Faros principales, luz de día LED y luces antiniebla. Letrero electrónico LED en parabrisas frontal. Faros Stop light, delimitadores y posteriores LED.

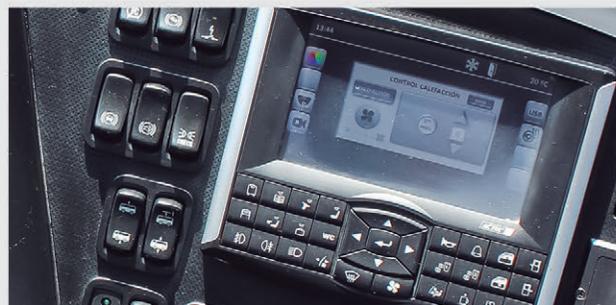
Cabina del conductor.- Consola elaborada en fibra de vidrio con tablero de control ergonómico para fácil manipulación del conductor. Asiento con regulación mecánica.

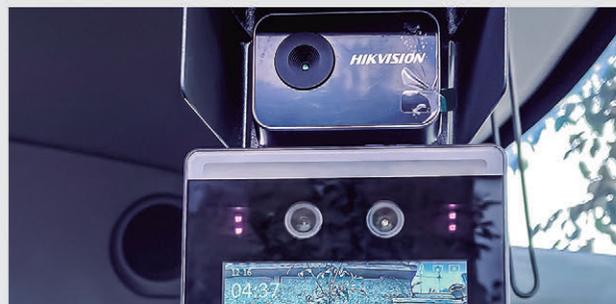
Sistema Anti Covid-19.- Medidor de temperatura corporal y detector de uso de mascarilla. Dispensador de gel desinfectante cero contacto y filtro purificador UV para el aire acondicionado del salón.
